Diagnóstico de área contaminada em indústria abandonada

Dificuldades e limitações na avaliação ambiental com
escassez de informações.

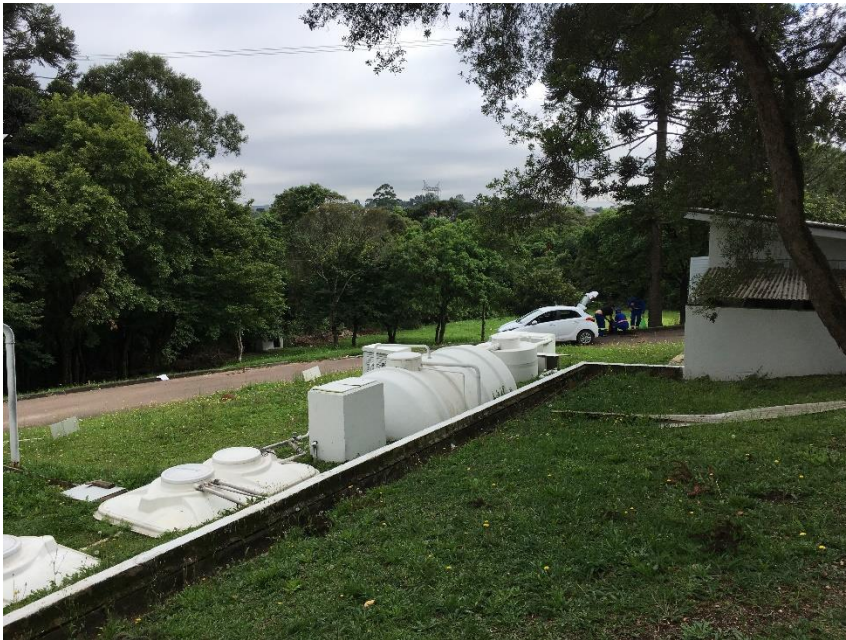
- Estação de tratamento de efluentes sanitários
- Semi-subterrânea
- Não se sabe se houve misturas de efluentes industriais com sanitários ao longo do tempo.
- Há tubulações próximas?
→ novos caminhos para contaminações

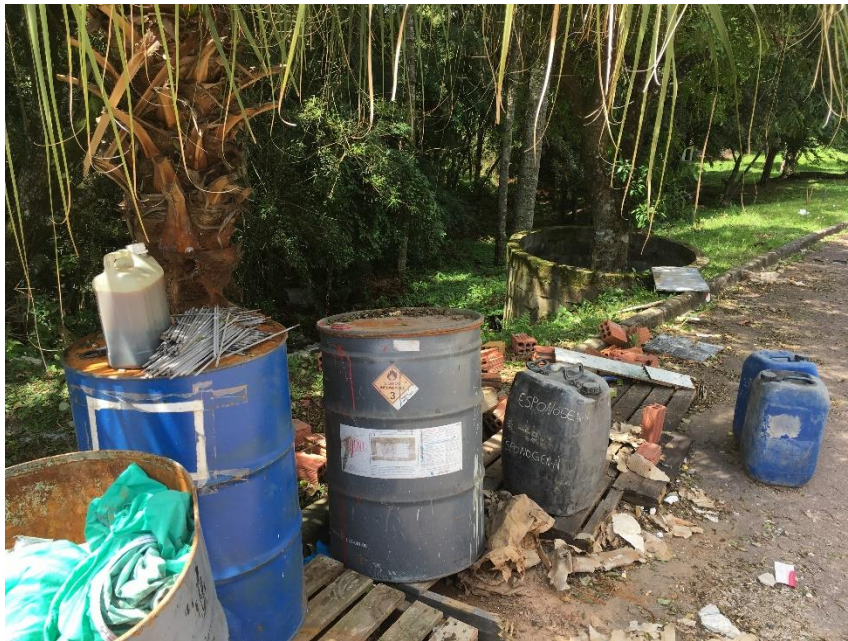
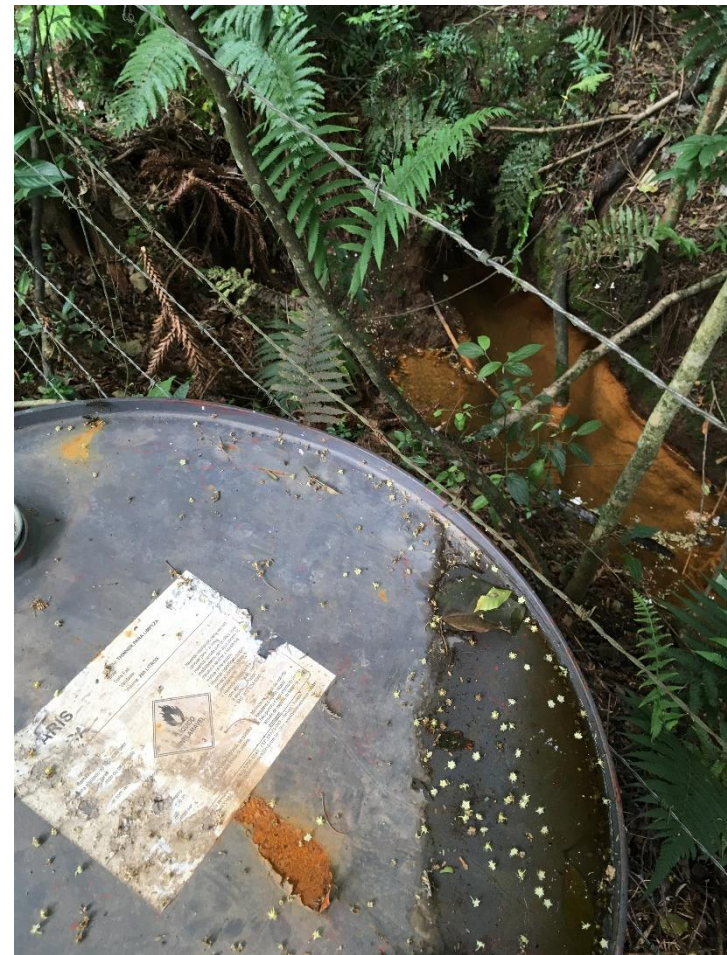
Demais evidências 1

- Local com diversos produtos perigosos ao relento.
- Embalagens plásticas e metálicas já em corrosão, cheias e vazias.
- Não se sabe o tempo e quais outras substâncias permaneciam neste local

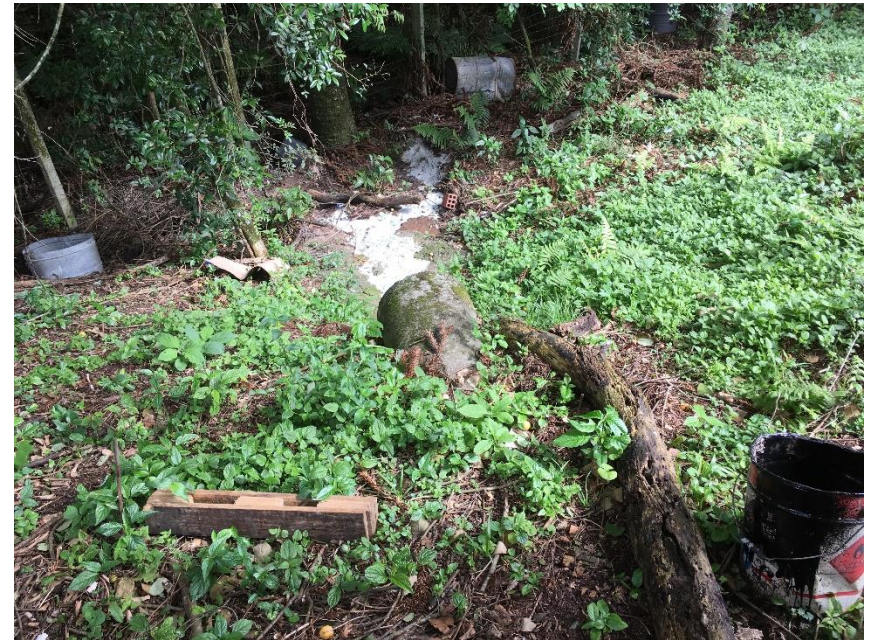
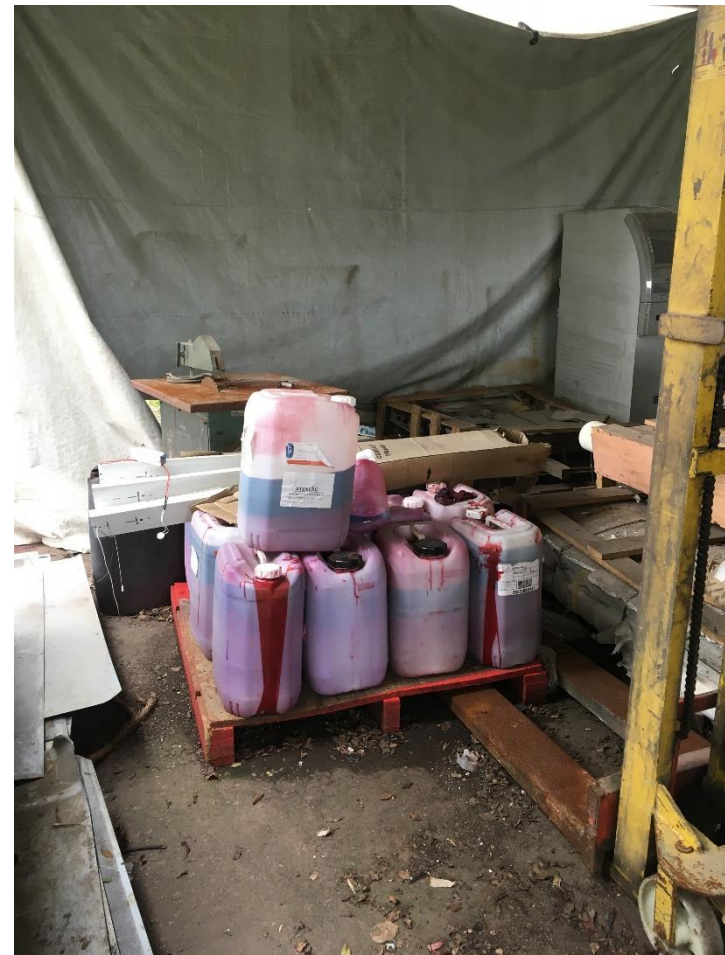
Demais evidências 2

- Local de armazenamento de equipamentos eletrônicos, solventes e tintas.
- Não se sabe se eram feitos testes ou se houve repetidos vazamentos
- Piso permeável
- Metais pesados dos componentes eletrônicos

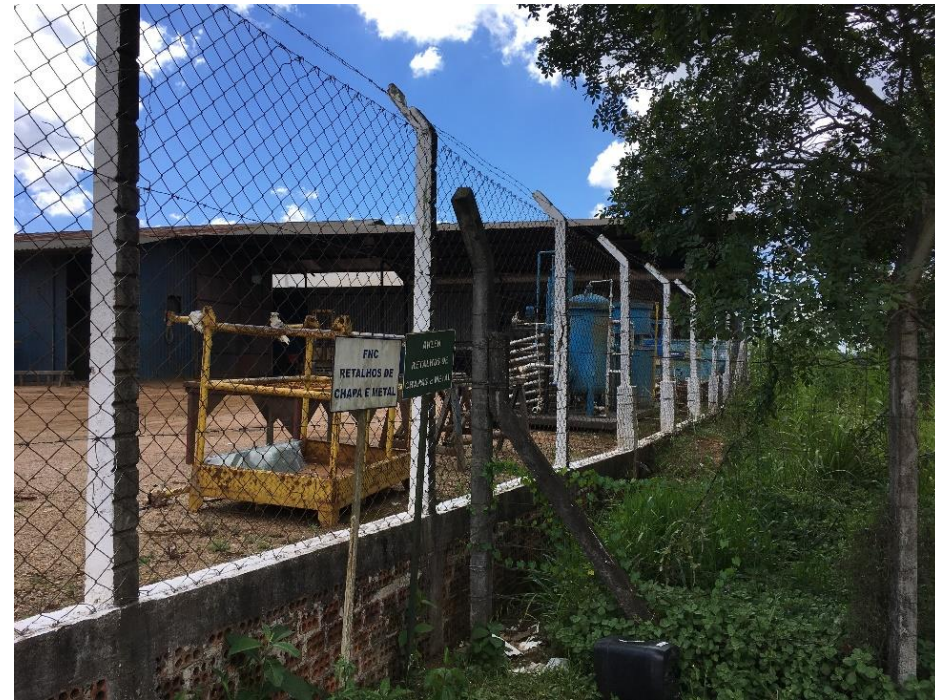
Demais Evidências 3

- Onde permaneciam os resíduos sólidos industriais?
- Metalúrgica → cavacos metálicos, borras oleosas demais resíduos perigosos?
- Tanques de armazenamento e banhos químicos?
- Local demarcado com placas porém ausente de resíduos naquele momento.

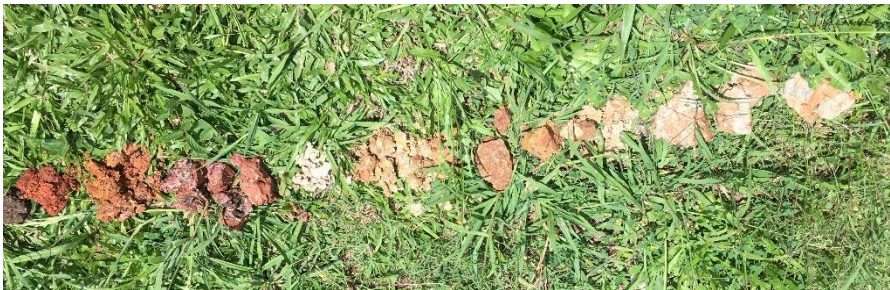
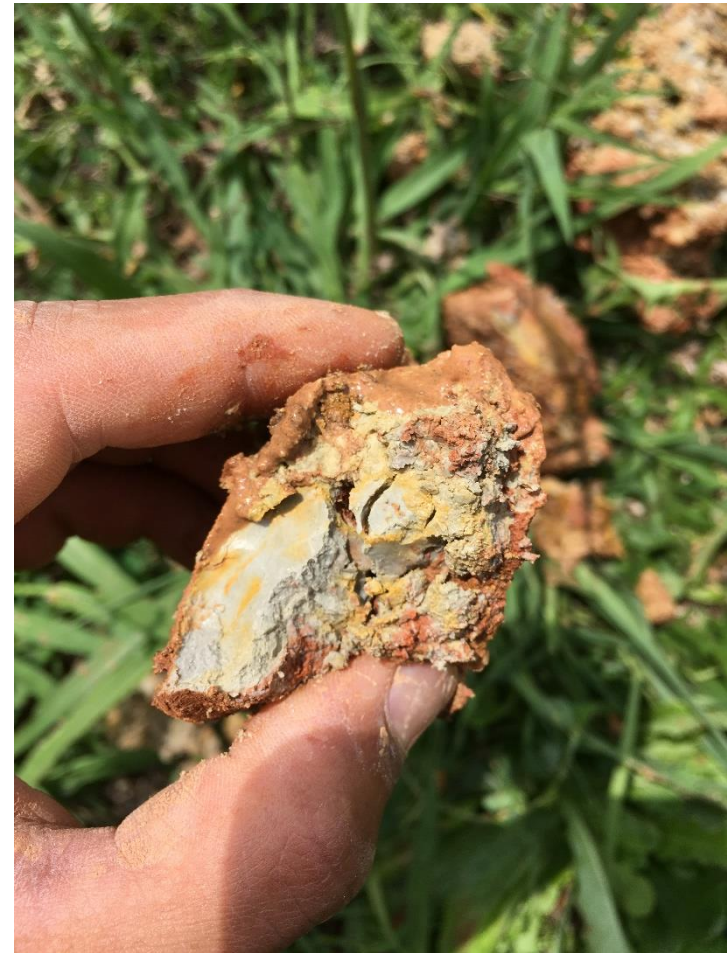
Condições do solo

- Diferentes tipos de solo presentes nas camadas.
- Argilas arenosas
- Típico da formação local
- Guabirotuba possui altos teores de ferro e manganês
