Diagnóstico de área contaminada em indústria abandonada

Dificuldades e limitações na avaliação ambiental com
escassez de informações.

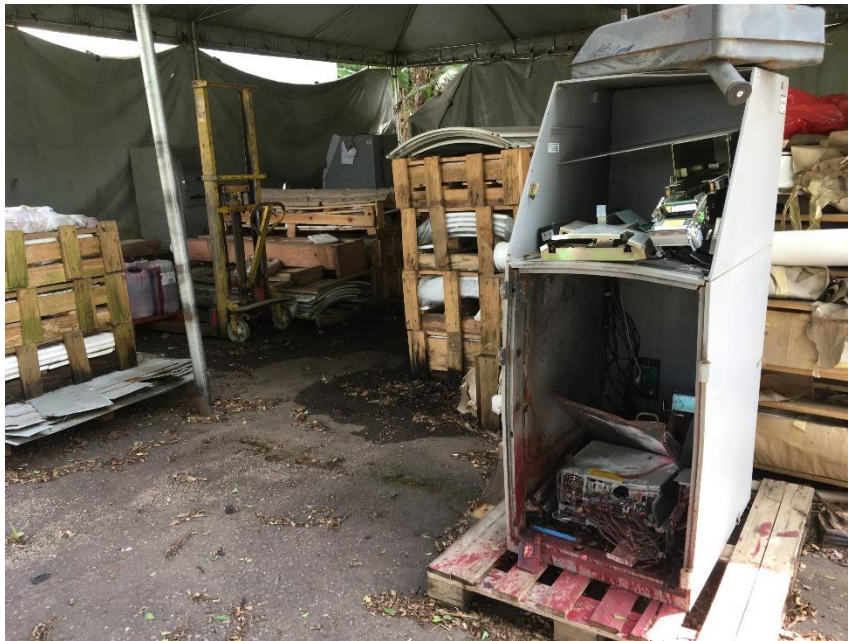
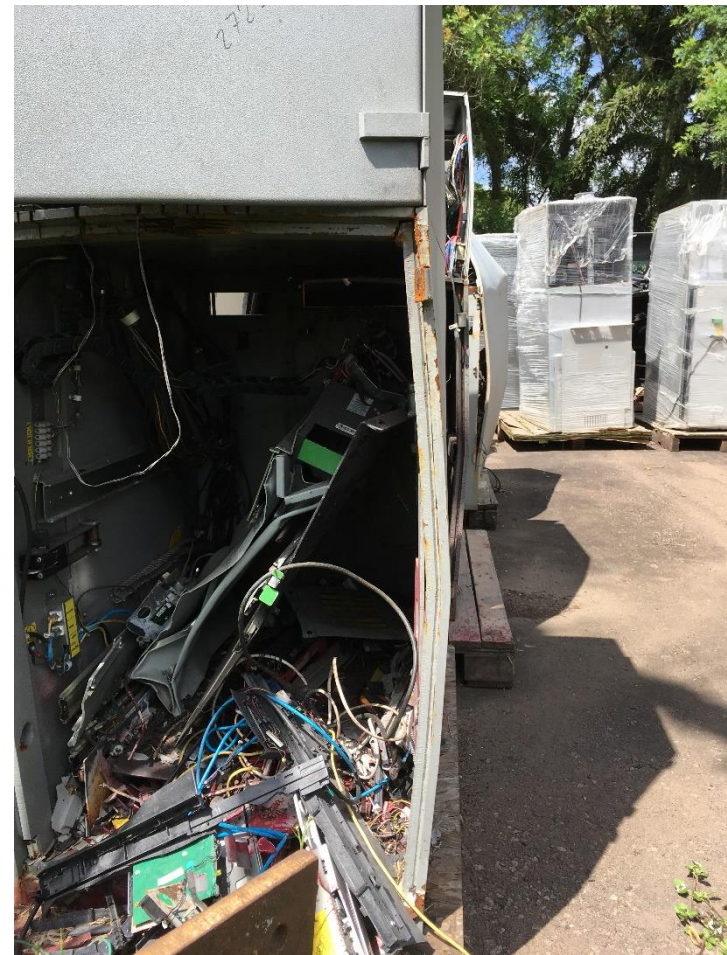
Demais Evidências 3

- Onde permaneciam os resíduos sólidos industriais?
- Metalúrgica → cavacos metálicos, borras oleosas demais resíduos perigosos?
- Tanques de armazenamento e banhos químicos?
- Local demarcado com placas porém ausente de resíduos naquele momento.

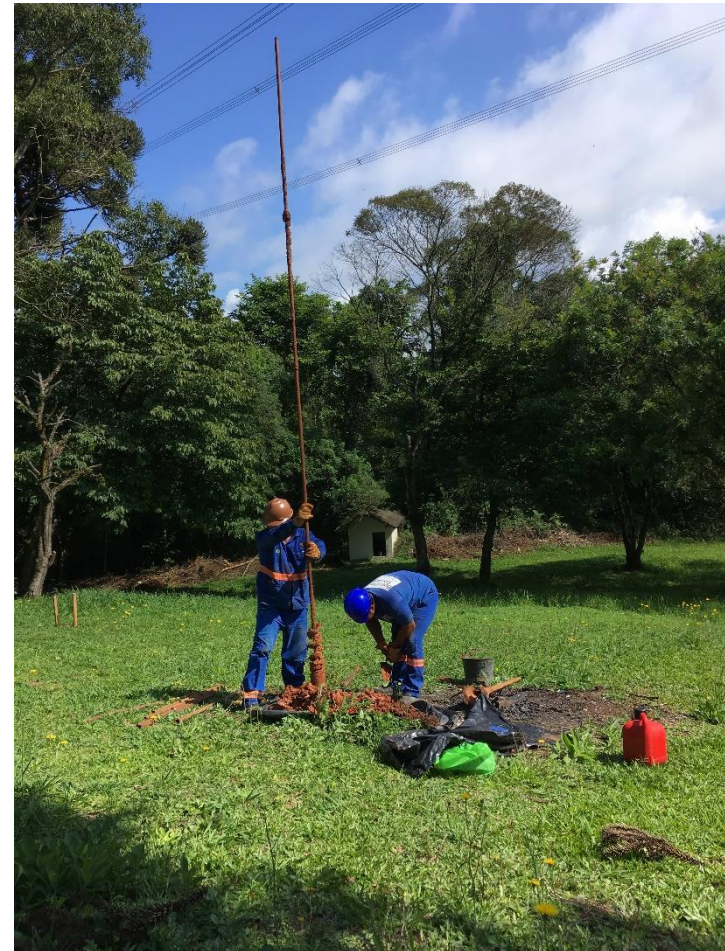
Escopo técnico e analítico

- Diversas sondagens de solo.
- Nivelamento topográfico
- Ensaio de campo
- Definição das SQI:
 - Alguns metais
 - BTEX
 - HPA
 - TPH
 - VOC clorados

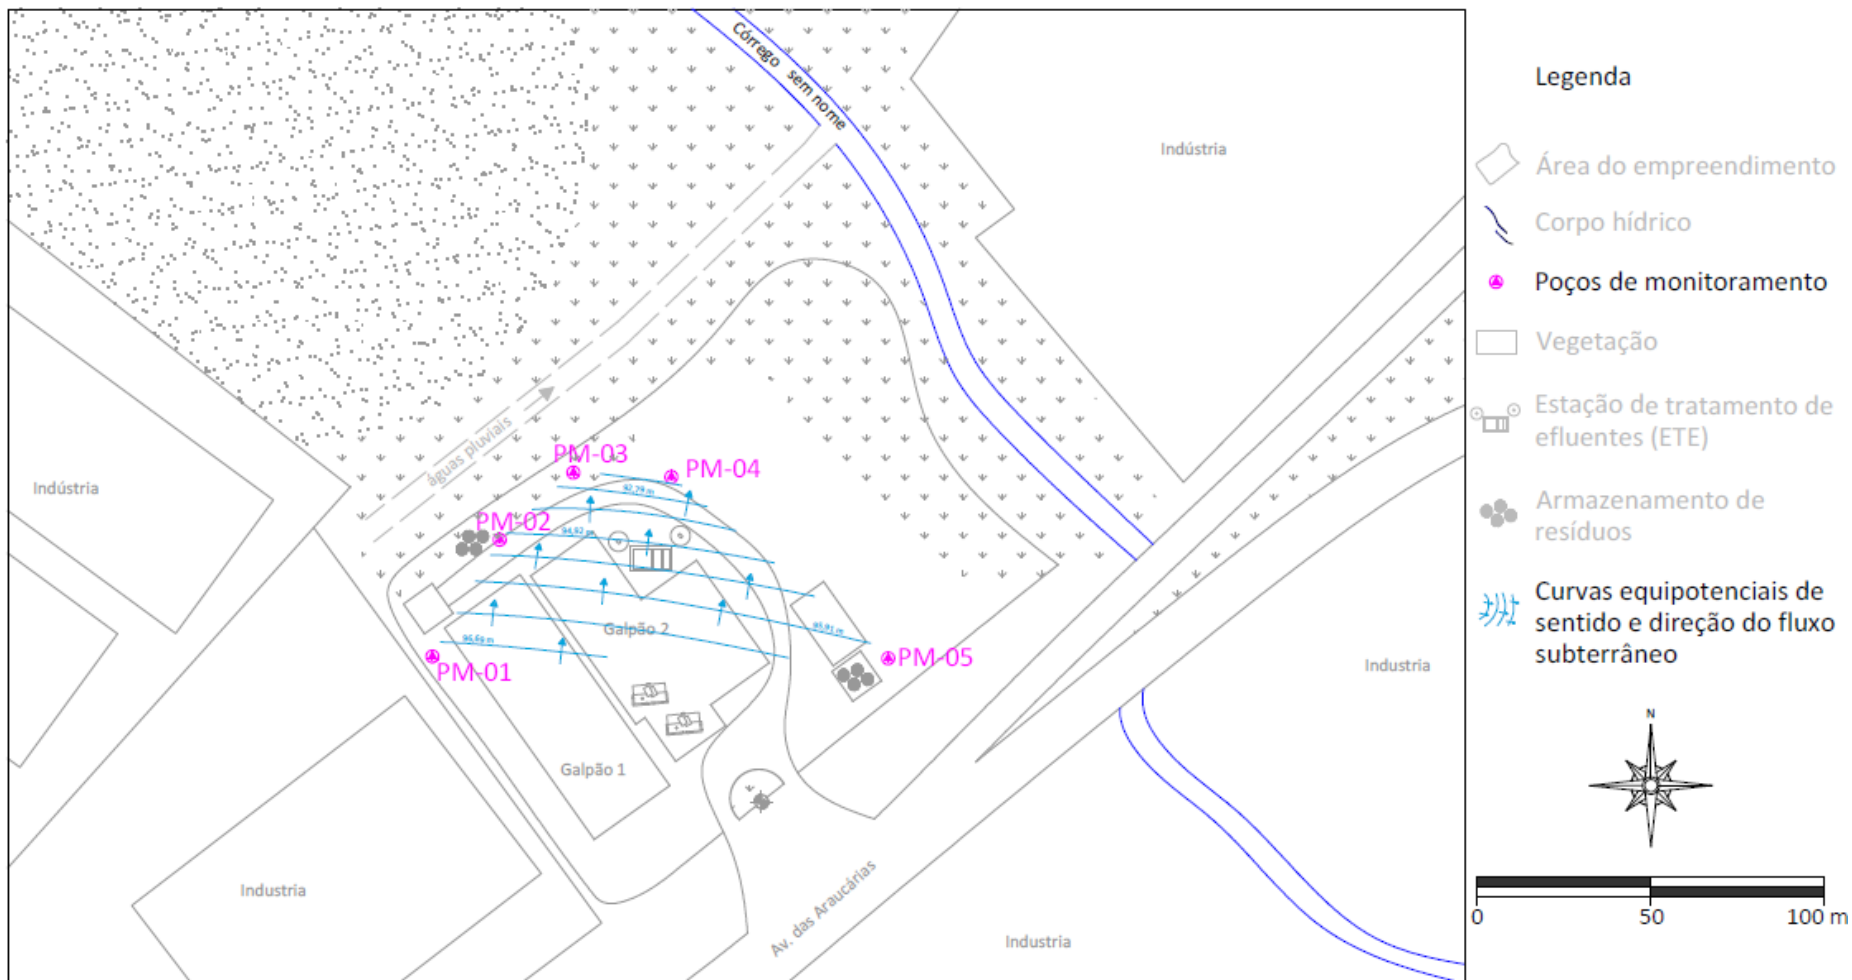
Cenário subterrâneo

- Diferentes tipos de solo presentes nas camadas.
- Argilas arenosas
- Típico da formação local
- Guabirotuba possui altos teores de ferro e manganês
